Koncentrace vybraných prvků v půdách městských aglomerací (venkovní hrací plochy)

Soubor map - **Strakonice**

Mapový soubor obsahuje zobecnění výsledků monitoringu kontaminace půdy městské aglomerace **Strakonice** vybranými prvky. Cílem monitorování kontaminace povrchové vrstvy půdy bylo posouzení stupně zdravotního rizika, vyplývajícího z expozice toxickým látkám z nezáměrné konzumace půdy a půdního prachu. Vzhledem k tomu, že největší riziko zvýšené expozice je u dětské populace předškolního věku, byl projekt zaměřen na volné hrací plochy. Z rizikových prvků byly vybrány arzen (As), olovo (Pb), měď (Cu), chrom (Cr), rtuť (Hg) a vanad (V), které se v urbanizovaných oblastech vyskytují hlavně v souvislosti s emisemi jak z mobilních tak i stacionárních zdrojů. Mezi mobilní zdroje patří automobilová doprava, u stabilních zdrojů jde především o emise při spalování fosilních paliv při výrobě tepla a elektrické energie. Mapování bylo uskutečněno na základě monitorování půdy podle standardní metodiky Státního zdravotního ústavu Praha. Odběrová místa byla vybírána v téměř analogických lokalitách, vyznačujících se z hlediska možné expozice obyvatel využívajících vybraná místa k trávení

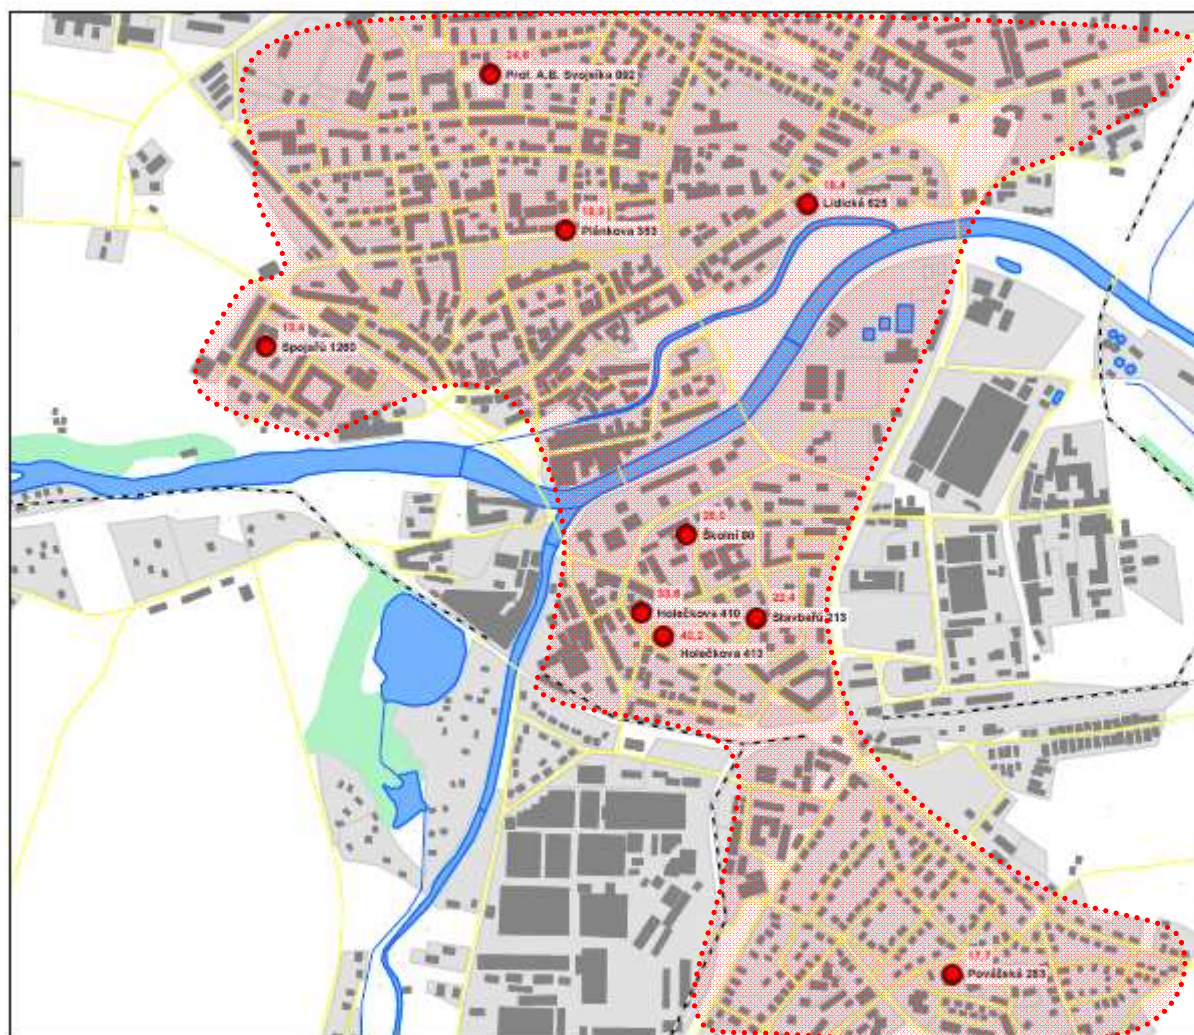
Mapa překročení hodnoty **arzenu** v půdě představující zdravotní riziko v městské aglomeraci

Obsah As v nekontaminované
půdě: 10 mg/kg
